Geotechnischer Bericht Nr.: 165 22

Bauvorhaben: Untersuchung der Versickerungsfähigkeit in
09439 Amtsberg, Chemnitzer Straße, Flurstück: 714/1

Bauherr: Gemeindeverwaltung Amtsberg
09439 Amtsberg, Poststraße 30

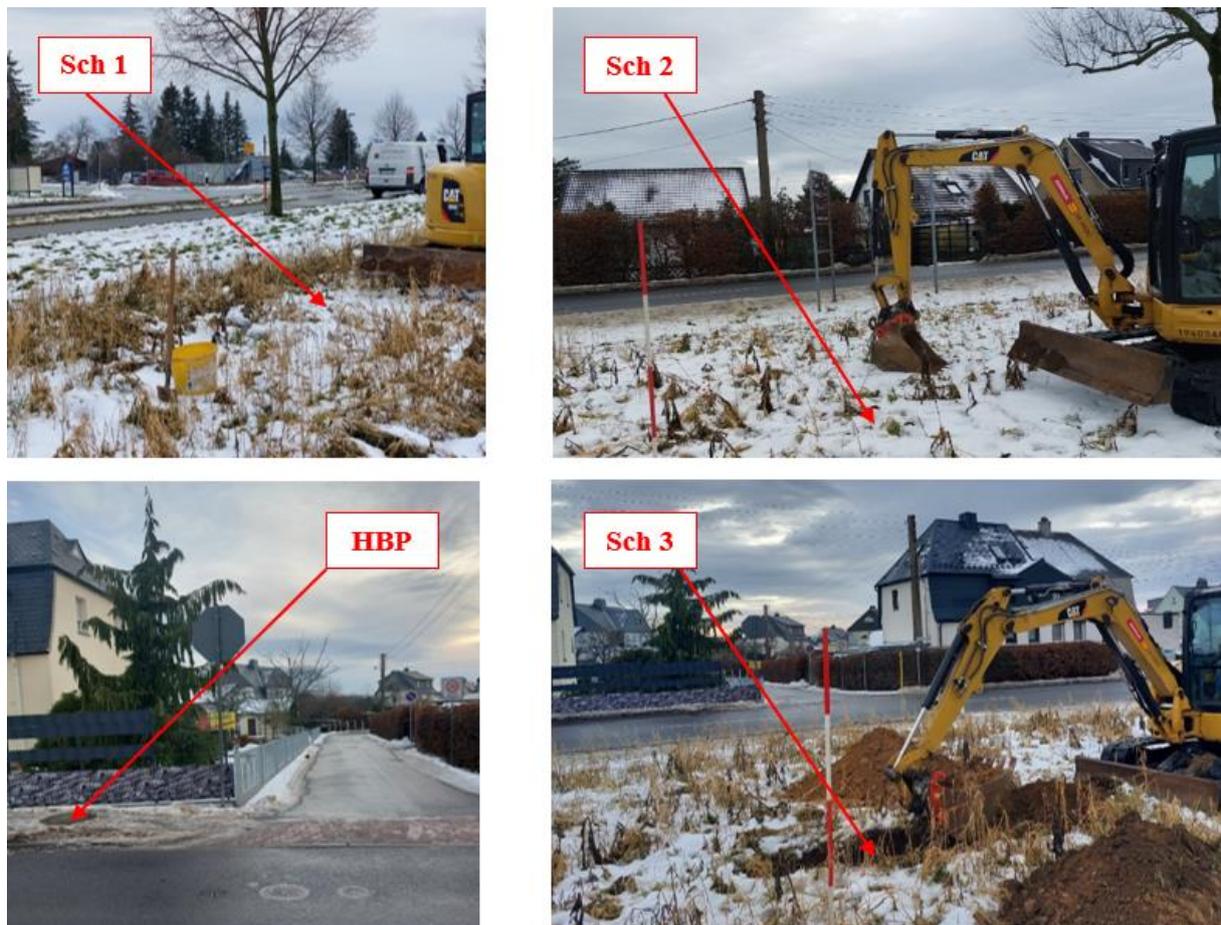
Die höhenmäßige Einordnung der Ansatzpunkte erfolgte mittels Nivellements. Als Höhenbezugspunkt diente der Kanaldeckel nördlich der Einmündung der Hainstraße in die Chemnitzer Straße mit einer Höhe von 100,00 m öH. Abbildung 1 zeigt die Lage der Schürfe und des Höhenbezugspunktes am Untersuchungsstandort.

Abbildung 1: Untersuchungsstellen und Höhenbezugspunkt (HBP)

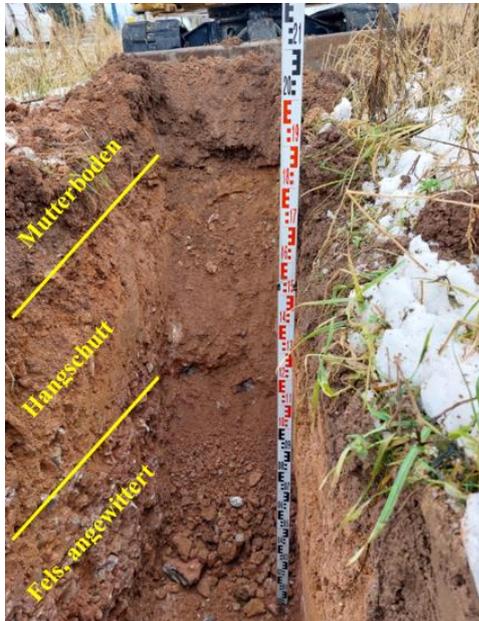
Abbildung 2: Baugrundsichtung Sch 1

Die nach Abschnitt 3.2 zu erwartende geologische Situation konnte für das Baugebiet grundsätzlich bestätigt werden. Unter dem Mutterboden folgt bei Sch 1 und Sch 3 ein Hangschutt, der von angewitterten Fels unterlagert wird (Abbildung 2). Bei Sch 2 wurde unter dem Mutterboden ein zersetzter Fels festgestellt, der mit zunehmender Tiefe von den angewitterten Fels übergeht. Unterhalb der aufgeschlossenen Endtiefen ist mit Böden der Felsklasse > 5 zu rechnen.

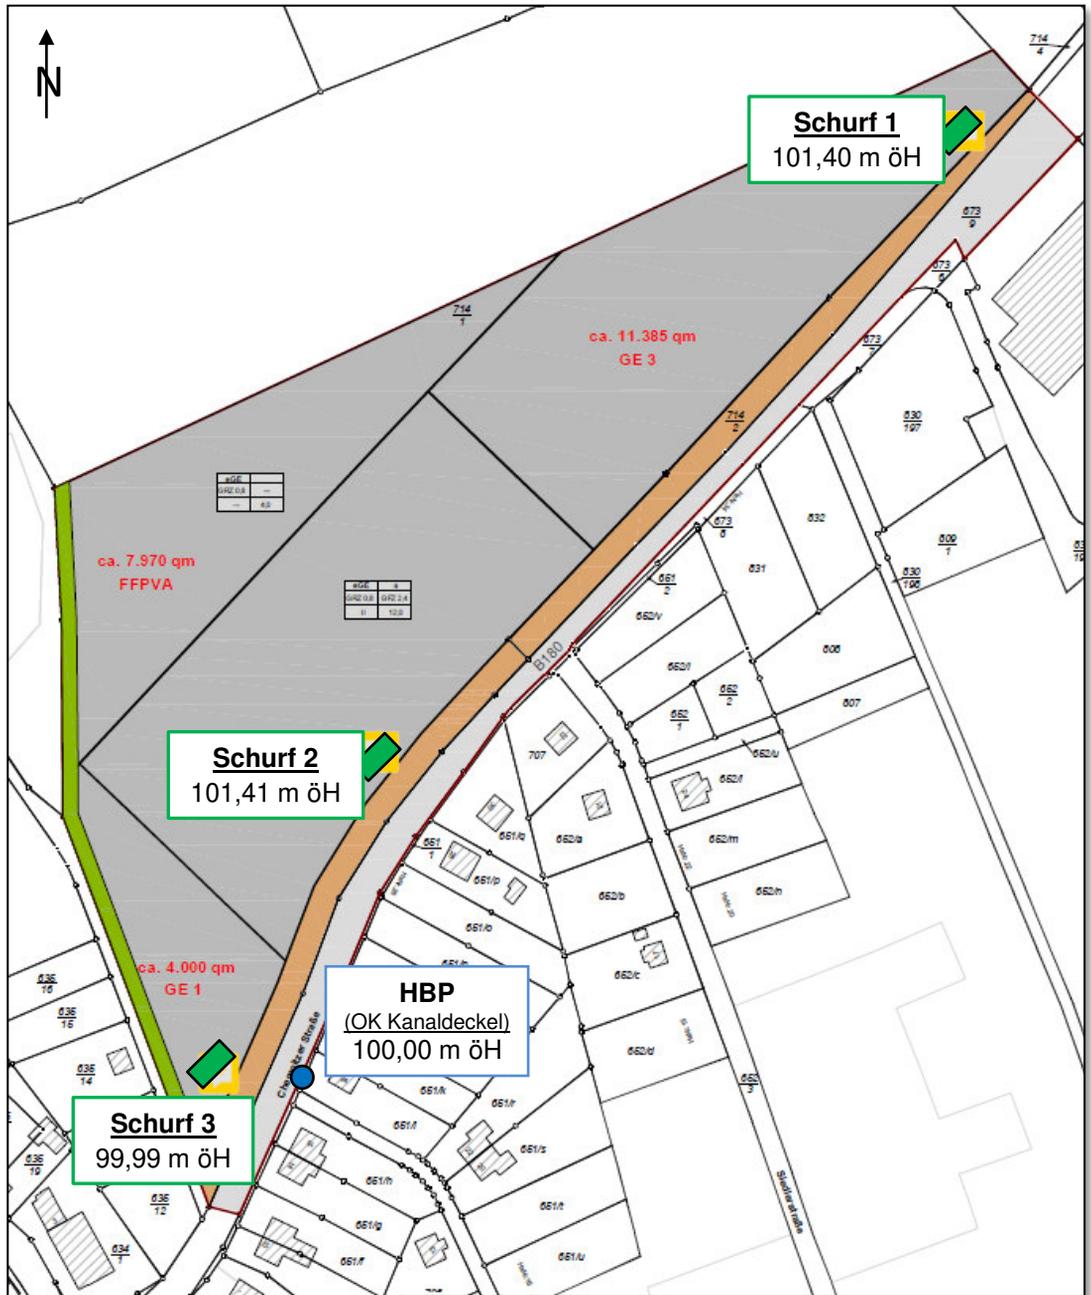
Lageplan mit Positionen der Untersuchungsstellen
Quelle: Vorentwurf GE Chemnitzer Straße
(übermittelt per Mail am 09.12.2022
durch Herrn Haase, Gemeindeverwaltung Amtsberg)

Die Lage des Untersuchungsgebietes ist aus der Übersichtskarte in Anlage 1 und dem Lageplan in Anlage 2 ersichtlich. Das Baugrundstück befindet sich in Amtsberg, Gemarkung Dittersdorf, an der Chemnitzer Straße. Im Südosten wird das Baugrundstück durch die Chemnitzer Straße, im Westen durch bebaute Grundstücke und sonst durch landwirtschaftliche Nutzfläche begrenzt.

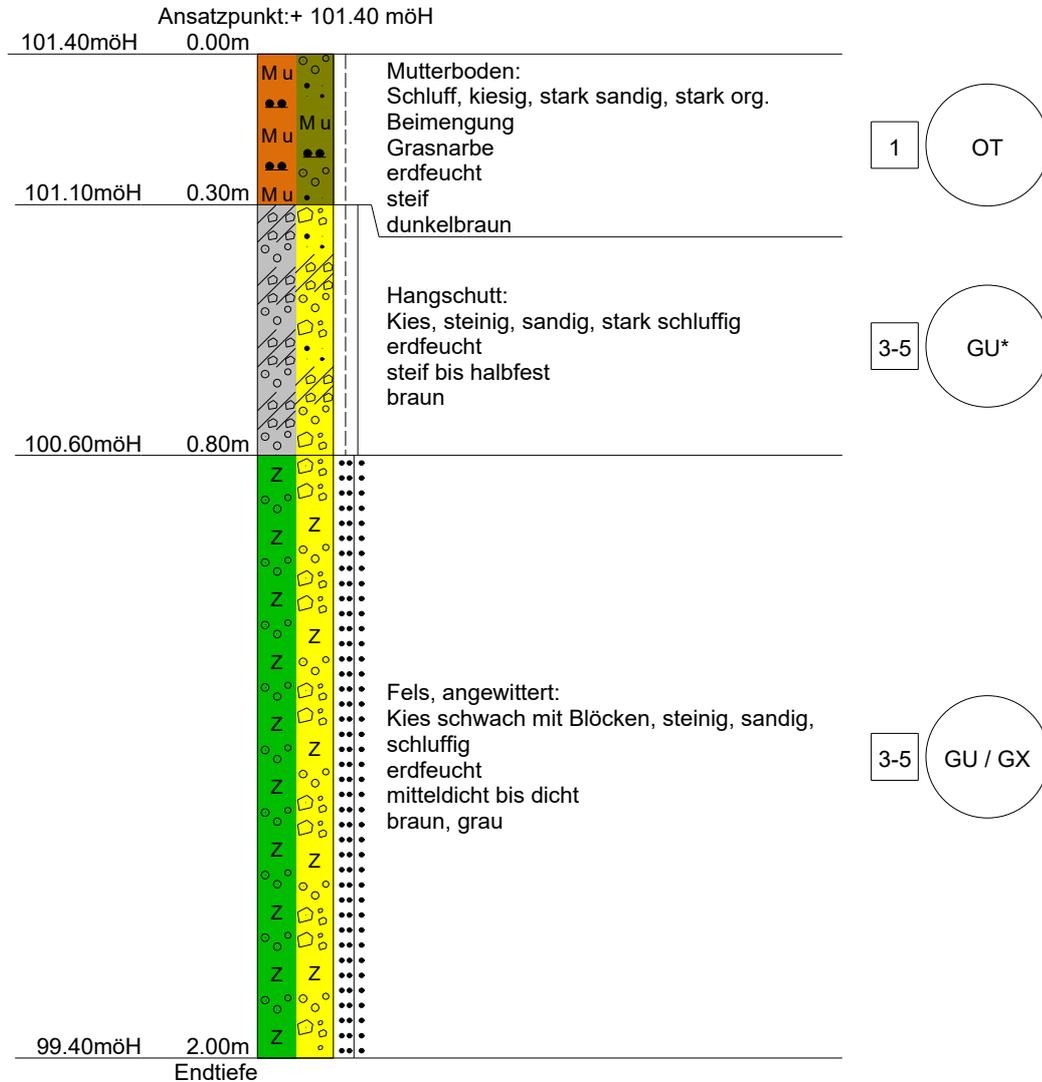
Projekt:	Amtsberg, Chemnitzer Straße
	Untersuchung Versickerungsfähigkeit
Projektnummer:	165 22
Datum:	20.12.2022
Anlage:	3.1
Maßstab:	1: 15
Bohrprofilnach DIN 4023

Die detaillierten Aufschlussprofile der Schürfe Sch 1 bis Sch 3 sind in Anlage 3 graphisch nach DIN 4023 dargestellt. Tabelle 1 zeigt die Baugrundsichtung der Schürfe Sch 1 bis Sch 3. Es sind die Tiefen (Schichtunterkanten), die Bodenansprache nach DIN EN ISO 14 688, die Lagerungsdichte/Konsistenz und Feuchtigkeit sowie die Zuordnung zu Bodengruppen nach DIN 18196 und die Bodenklassen nach DIN 18300 aufgeführt.

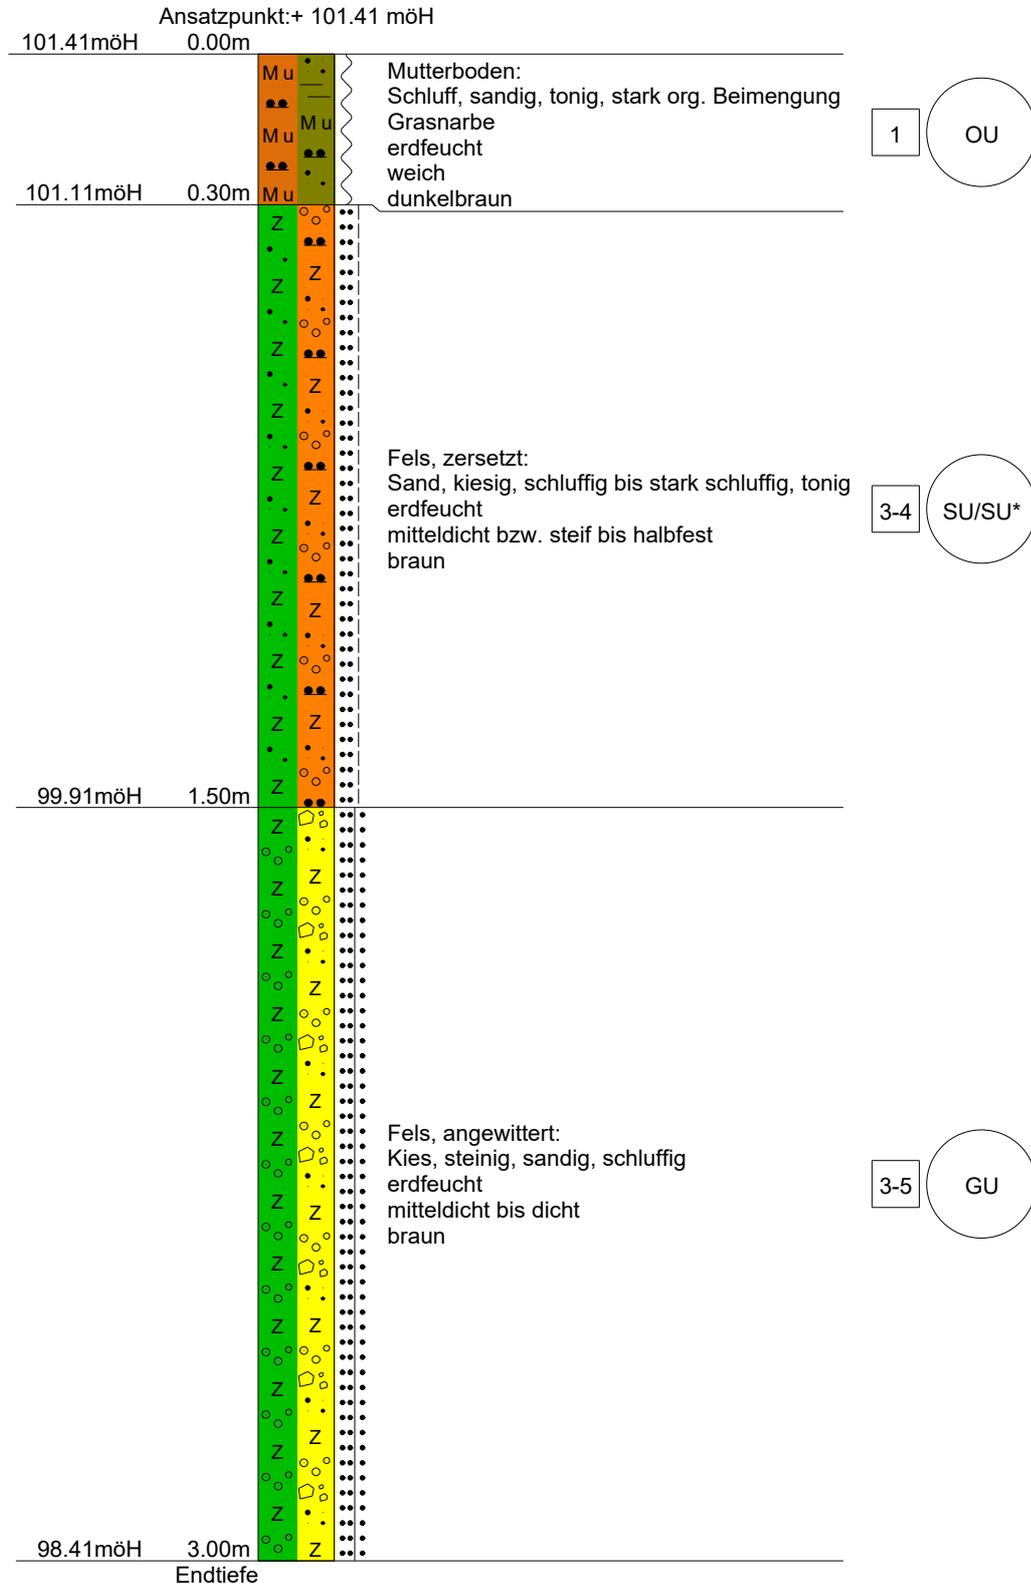
Sch 2

Projekt:	Amtsberg, Chemnitzer Straße
	Untersuchung Versickerungsfähigkeit
Projektnummer:	165 22
Datum:	20.12.2022
Anlage:	3.2
Maßstab:	1: 15
Bohrprofilnach DIN 4023

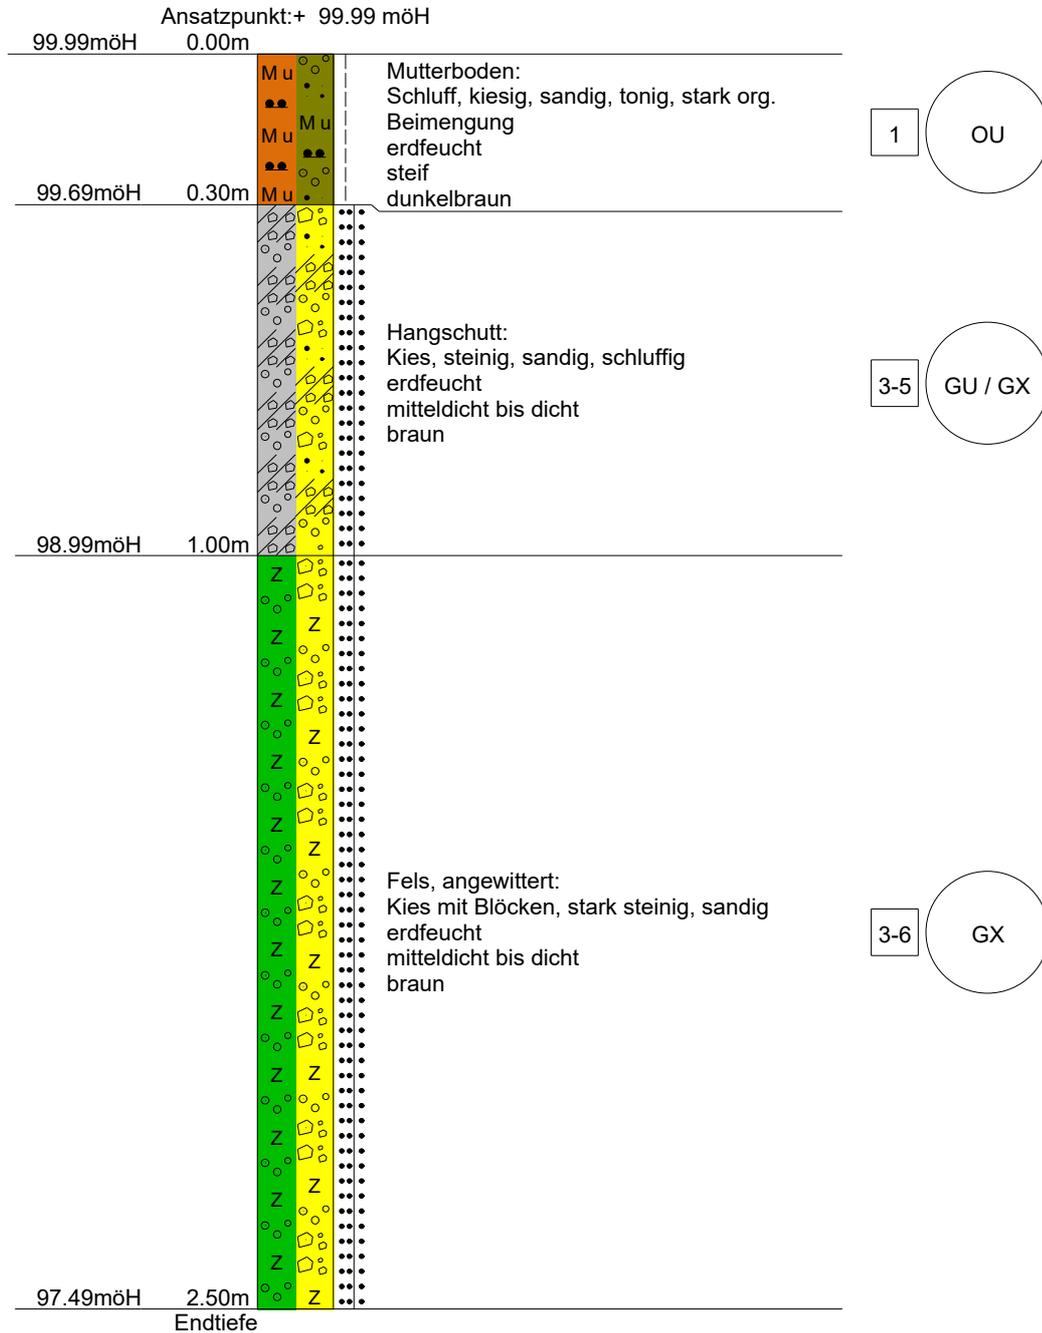
Sch 3

Projekt:	Amtsberg, Chemnitzer Straße
	Untersuchung Versickerungsfähigkeit
Projektnummer:	165 22
Datum:	20.12.2022
Anlage:	3.3
Maßstab:	1: 15
Bohrprofilnach DIN 4023
